**ΤΕΧΝΟΛΟΓΙΚΟ ΕΚΠΑΙΔΕΥΤΙΚΟ
ΙΔΡΥΜΑ ΚΑΛΑΜΑΤΑΣ**

ΠΤΥΧΙΑΚΗ ΕΡΓΑΣΙΑ

**«ΑΝΑΠΛΑΣΗ – ΠΕΖΟΔΡΟΜΗΣΗ ΤΟΥ
ΕΜΠΟΡΙΚΟΥ ΚΕΝΤΡΟΥ ΤΗΣ ΠΟΛΗΣ ΤΗΣ
ΕΔΕΣΣΑΣ»**

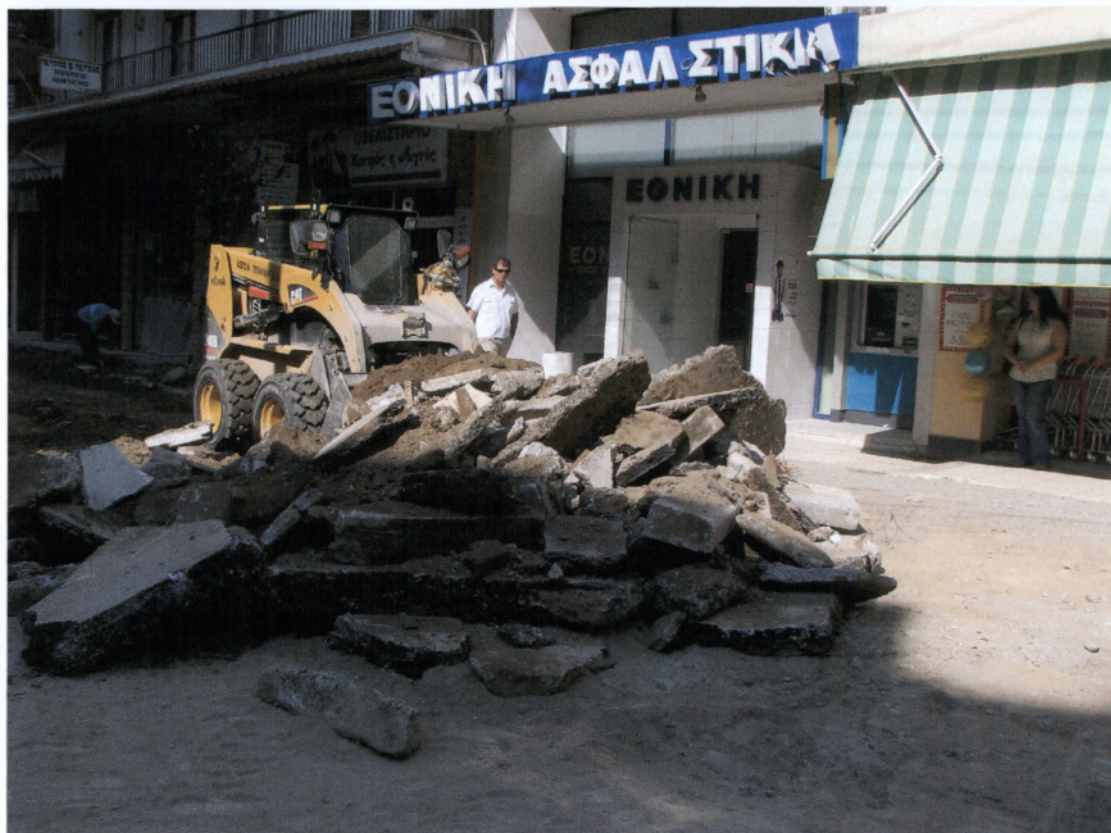
Στην αρχή καθαιρέθηκαν όλες οι υπάρχουσες κατασκευές, δηλαδή τα κράσπεδα, τα ρείθρα, η βάση σκυροδέματος, οι πλάκες των πεζοδρομίων καθώς επίσης αποξηλώθηκε και η υπάρχουσα άσφαλτος.

Φωτ. 2.13 Καθαίρεση ασφάλτου και εκσκαφές

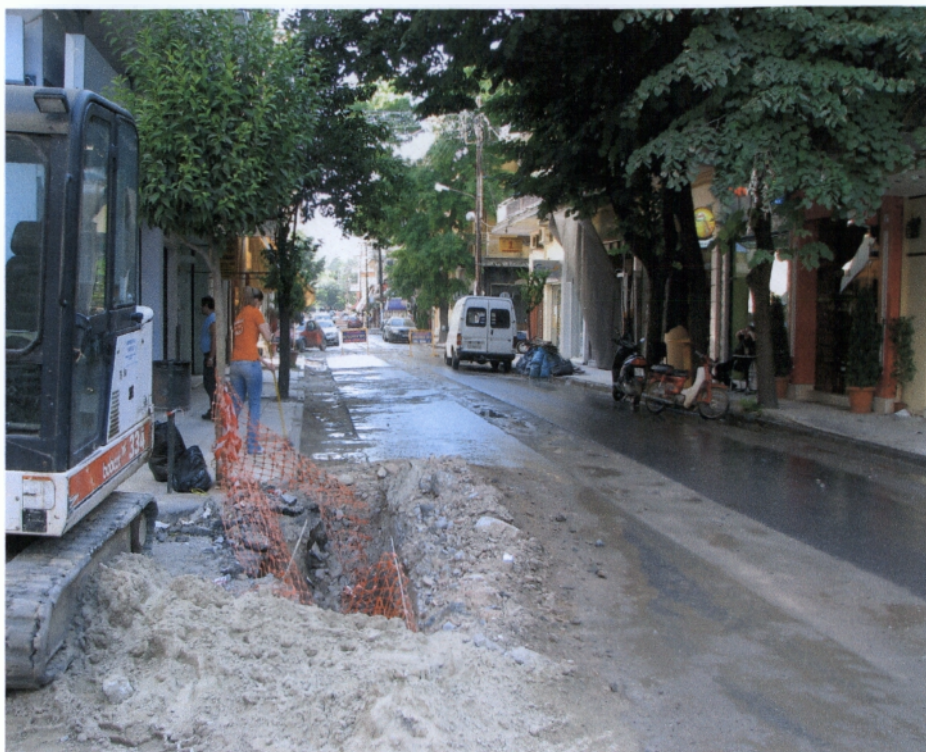
Πριν να ξεκινήσουν οι εργασίες διαμόρφωσης των πεζοδρόμων ολοκληρώθηκε η αντικατάσταση της υποδομής των δικτύων της αποχέτευσης των λυμάτων, της αποχέτευσης των ομβρίων υδάτων και της ύδρευσης.

Φωτ. 2.14 Εκσκαφές για την τοποθέτηση της ύδρευσης και της αποχέτευσης πριν την έναρξη των εργασιών

Το δίκτυο αποχέτευσης ακαθάρτων τοποθετήθηκε στο κέντρο της κάθε οδού με πλαστικούς σωλήνες. Αντικαταστάθηκαν πλήρως και οι συνδέσεις των ακαθάρτων των οικοδομών με το δίκτυο. Το δίκτυο της ύδρευσης αντικαταστάθηκε πλήρως.

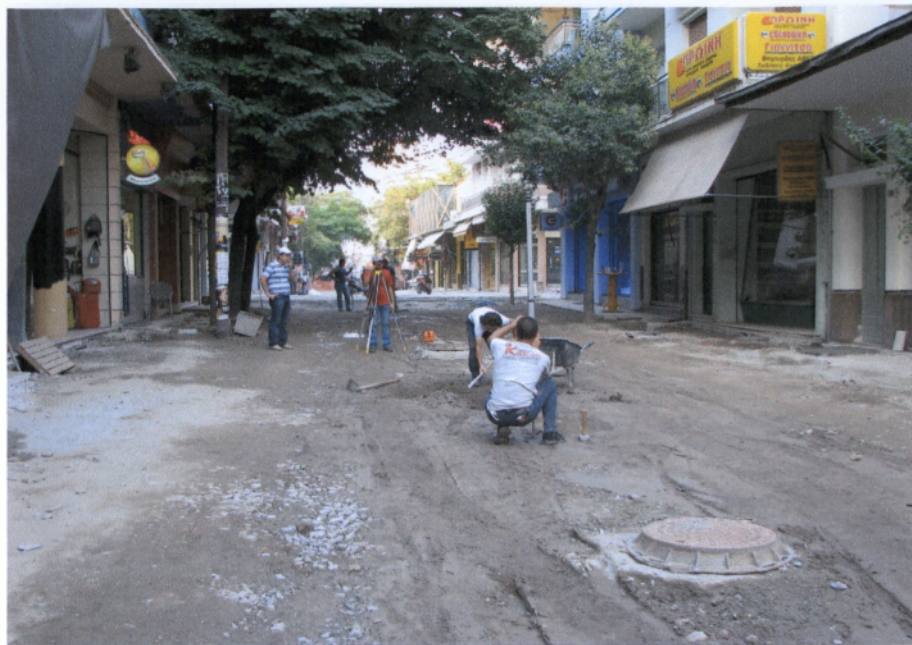
Αφού έγινε εκσκαφή τάφρου τοποθετήθηκε ειδική πλαστική σωλήνα και κατασκευάστηκαν τα φρεάτια συλλογής όμβριων στην απόληξη των οποίων τοποθετήθηκαν πλαίσια και σχάρες χυτοσιδηρές ώστε να μην υπάρχει κίνδυνος να σπάσουν από την διέλευση των οχημάτων. Οι υδρορροές των κατοικιών συνδέθηκαν υπογείως με το δίκτυο όμβριων.

Φωτ. 2.15 Κατασκευή κεντρικών φρεατίων για την συλλογή των ομβριων υδάτων.

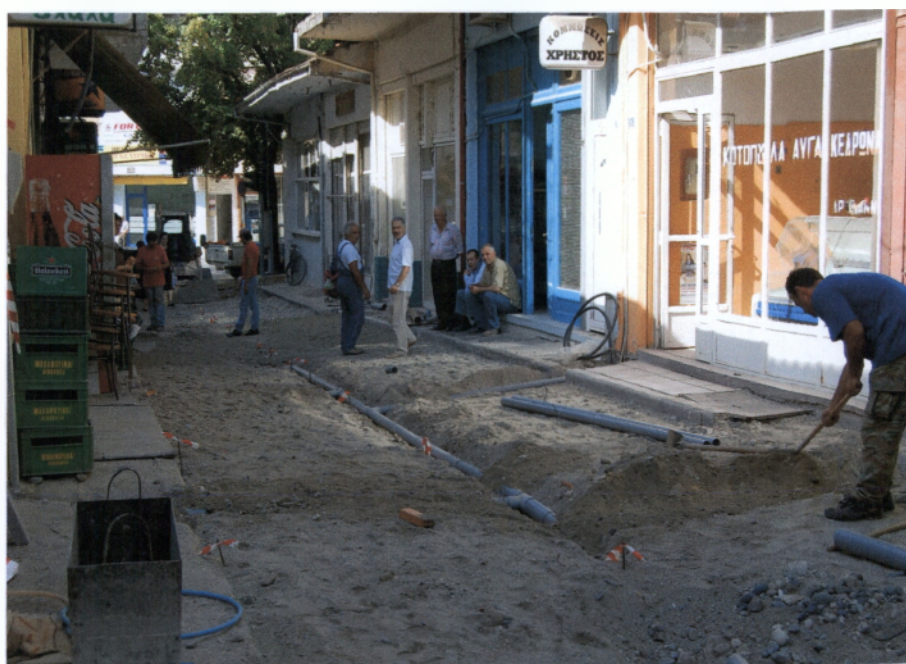
Φωτ 2.16 Τοποθέτηση σωλήνα για την διέλευση των καλωδίων. Οδός Παπασοβίνα.

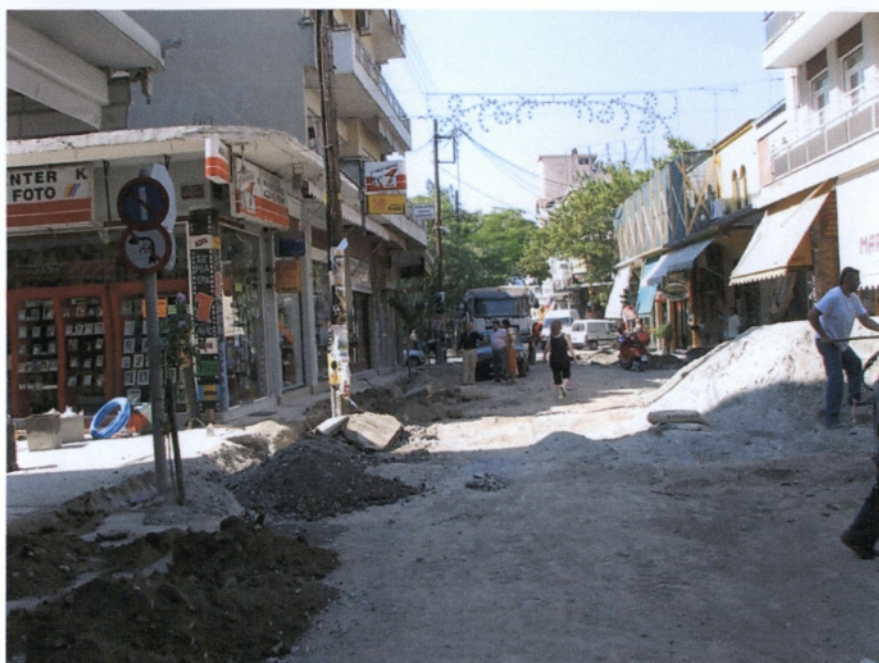
Πραγματοποιήθηκε μια γενική εκσκαφή του χώρου σε βάθος 30-40εκ. ανάλογα με τα υψόμετρα εδάφους.

Φωτ. 2.17 Γενική εκσκαφή κατά 30 περίπου cm. Οδός Δημοκρατίας.

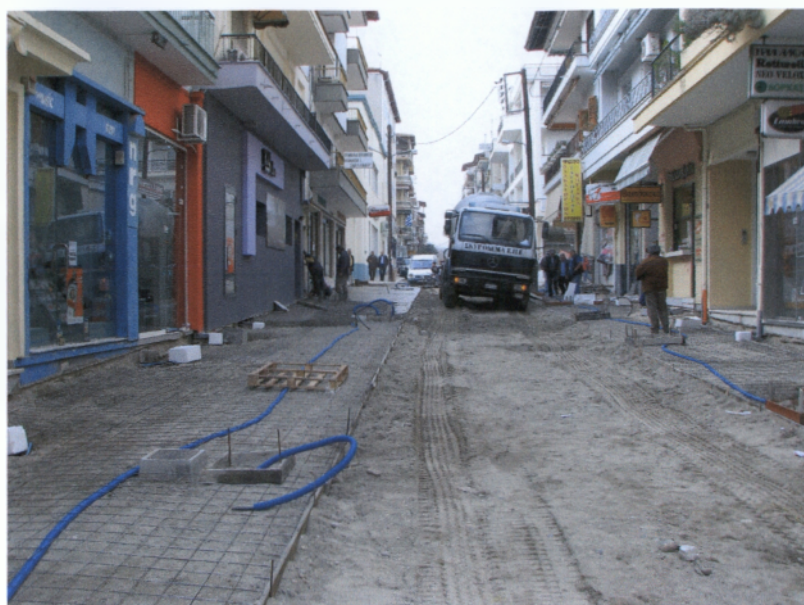
Για το δίκτυο φωτισμού τοποθετήθηκαν πλαστικοί σωλήνες μέσα στους οποίους περάστηκαν τα καλώδια. Στην συνέχεια σκεπάστηκαν με άμμο και τοποθετήθηκαν από επάνω πλίνθοι 9X9X19 για την προστασία των ηλεκτρικών δικτύων. Κατασκευάστηκαν φρεάτια ηλεκτρολογικών δίπλα σε κάθε στύλο φωτισμού και όπου απαιτούνταν από την μελέτη (διασταυρώσεις, αλλαγή πορείας κ.α.).

Φωτ. 2.18 Τοποθέτηση των καλωδίων των φωτιστικών σωμάτων

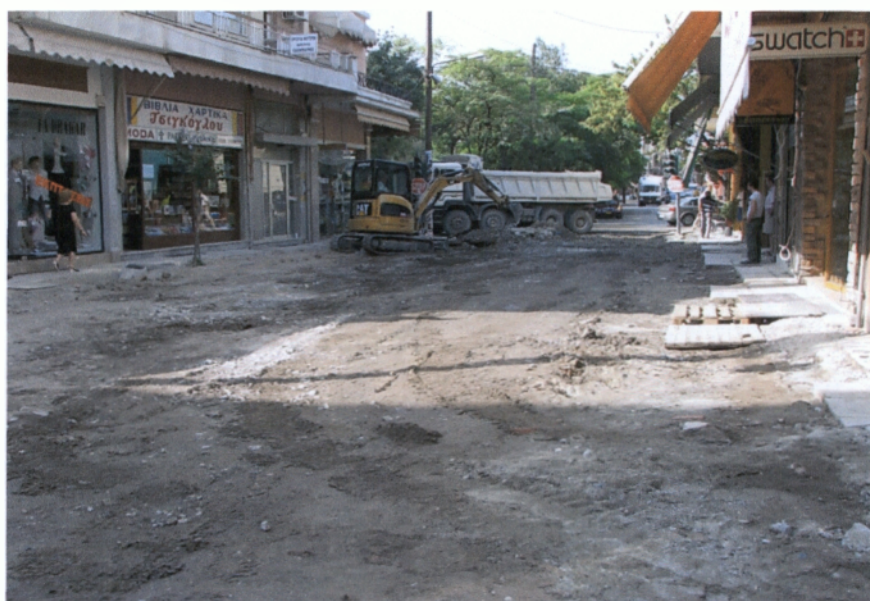
Μετά την κατασκευή όλων των παραπάνω δικτύων έγινε επίστρωση όλων των χώρων με αμμοχάλικο 30 έως 40εκ. πάχους, το οποίο καταβράχθηκε και συμπακνώθηκε ανά στρώσεις (των 10εκ.) ώστε να μην υπάρχουν καθιζήσεις.

Φωτ. 2.19 Επίχωση πριν την κατασκευή βάσης σκυροδέματος.

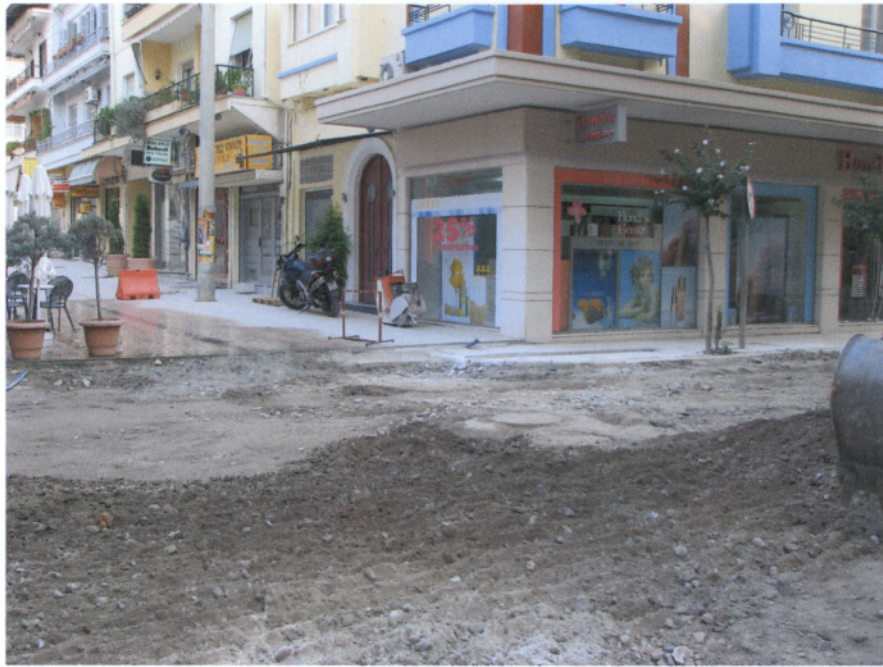
Φωτ. 2.20 Διαβροχή και συμπύκνωση της επίχωσης. Οδός Δημοκρατίας.

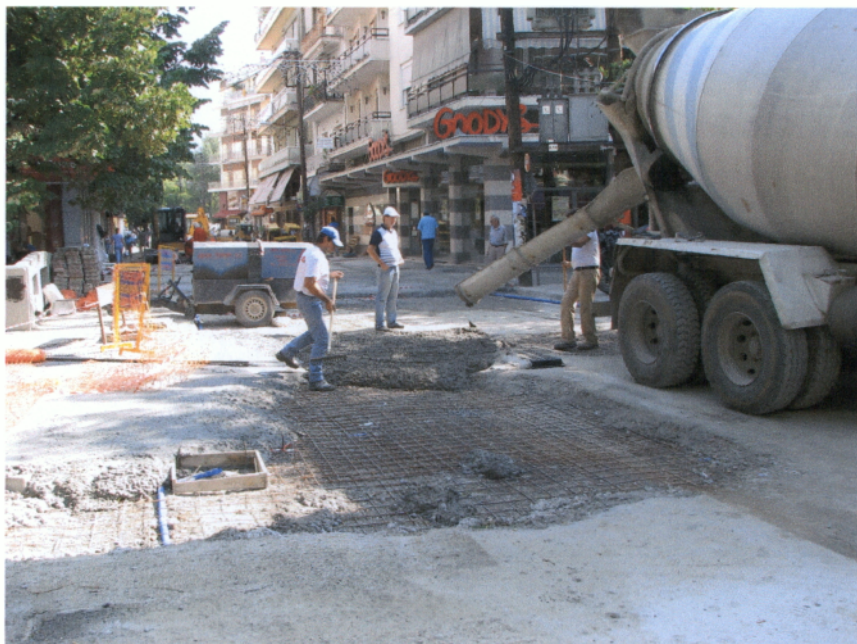
Στην συνέχεια κατασκευάστηκε βάση από σκυροδέμα με πάχος 15εκ. και οπλίστηκε με πλέγμα βαρέως τύπου για την μέγιστη αντοχή του πεζοδρόμου στη διέλευση κάθε είδους οχημάτων.

Φωτ. 2.21 Κατασκευή βάσης οπλισμένου σκυροδέματος

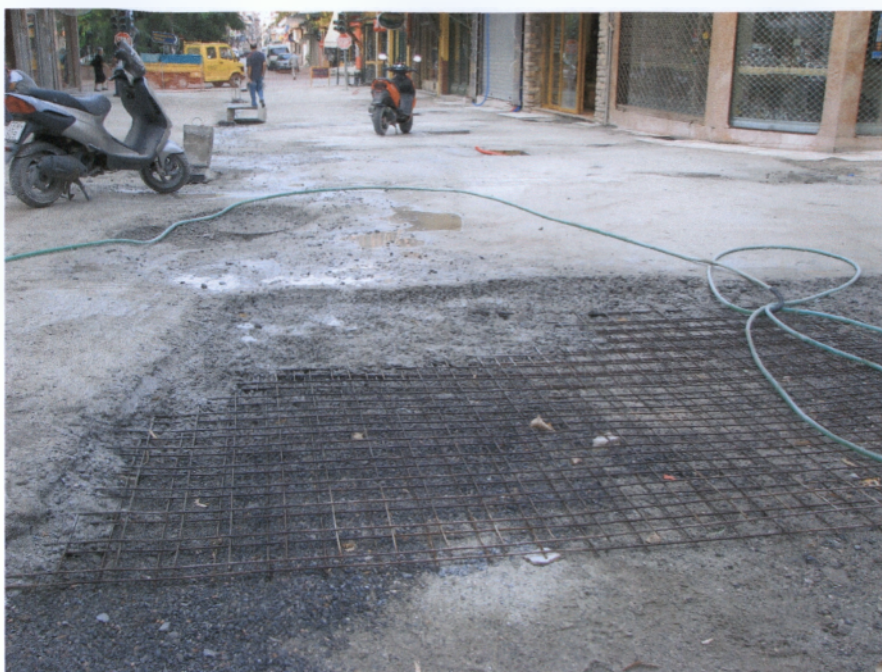
Φωτ. 2.22 Τοποθέτηση πλέγματος βαρέως τύπου στο σκυρόδεμα

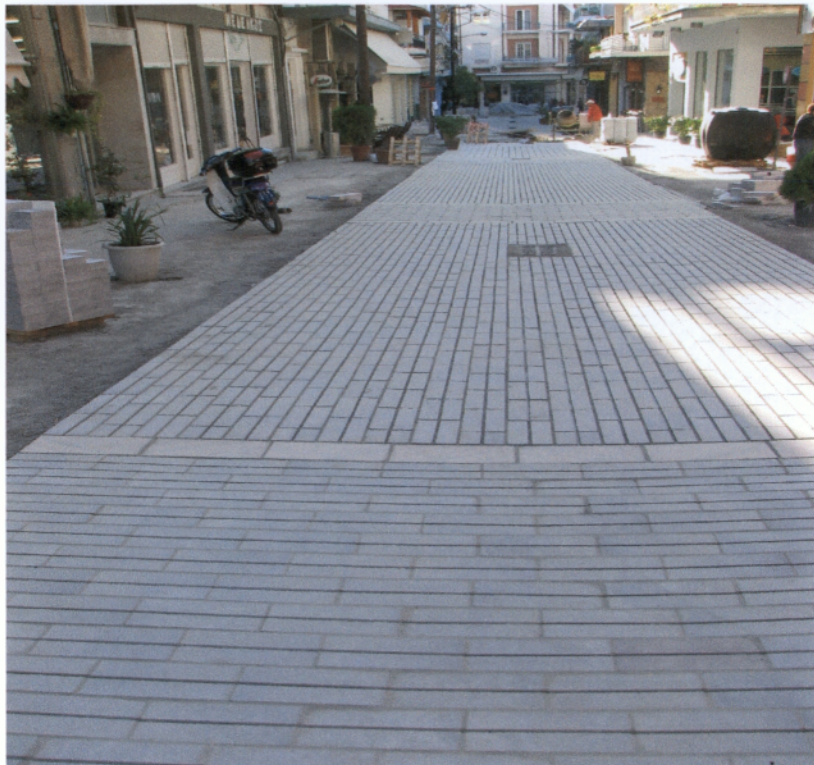
Ακολούθησε η επίστρωση των μαρμαρινών κυβόλιθων και των γρανιτών με συγκολλητικά υλικά.

Φωτ. 2.23 Στρώση των κυβόλιθων με κλίση προς τα φρεάτια πάνω στην βάση από οπλισμένο σκυρόδεμα.
Οδός Αριστοτέλους

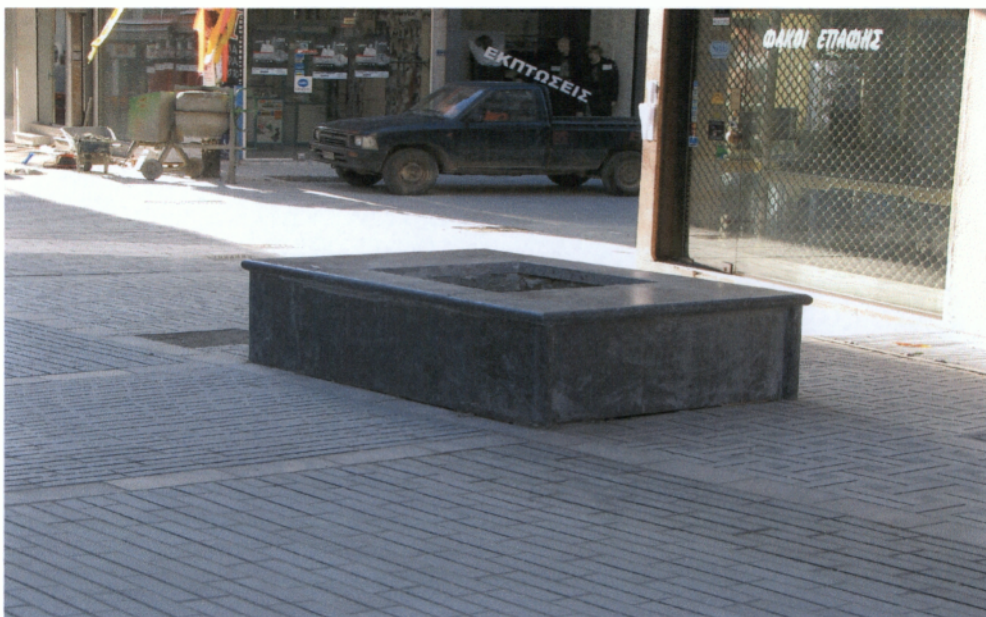
Αφού ολοκληρώθηκαν οι επιστρώσεις τοποθετήθηκε το αμμόχωμα στους χώρους πρασίνου και τα μαρμάρινα καθιστικά. Ακολούθησαν οι φυτεύσεις δέντρων και φυτών στους χώρους αυτούς.

Φωτ. 2.24 Μαρμάρινο παρτέρι.
